N.º DOCUMENTO:	LTP-SCT-CMCI-CT152025-R00					
USUÁRIO:	CÂMARA MUNICIPAL DE CACHOEIRO DE ITAPEMIRIM					
TÍTULO DO PROJETO:	AVALIAÇÃO ESTRUTURAL DE EDIFICAÇÃO					
TÍTULO DA OBRA:	ELABORAÇÃO DE LAUDO DE ANÁLISE TÉCNICA ESTRUTURAL E PROJETO DE					
LAUDO TÉCNICO						
ÍNDICE DE REVISÕES						
Rev.	DESCRIÇÃO E/OU FOLHAS ATINGIDAS					
0	Emissão preliminar					
	EMIÇÃO	REV.1	REV.2	REV.3	REV.4	REV.5
DATA:	11/08/2025					
EXECUÇÃO:	MARCILIO BRITO					
VERIFICAÇÃO:	MARCILIO BRITO					
APROVAÇÃO:	MARCILIO BRITO

PROJECON - PROJETOS E CONSTRUÇÕES LTDA. apresenta este documento técnico referente à elaboração de laudo de avaliação do desempenho estrutural da edificação, análise sobre a possibilidade de aumento de carga com a inclusão de usina fotovoltaica e construção de um 4º pavimento do prédio Comendador Juarez Tavares Matta, no qual funciona a Câmara Municipal de Cachoeiro de Itapemirim/ES, situado na Praça Jerônimo Monteiro, 70, Centro, CEP: 29.302-170.

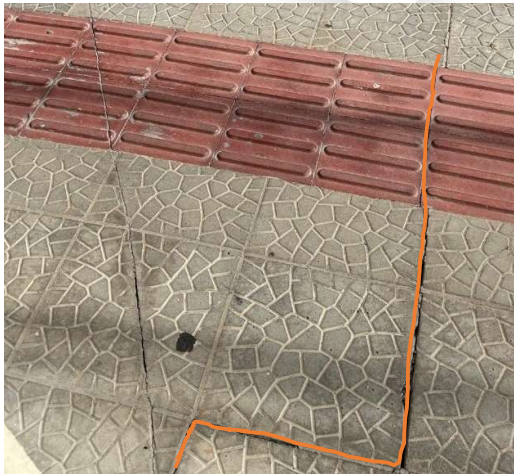
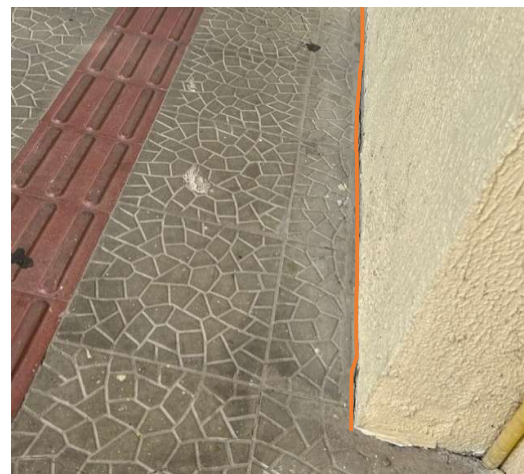
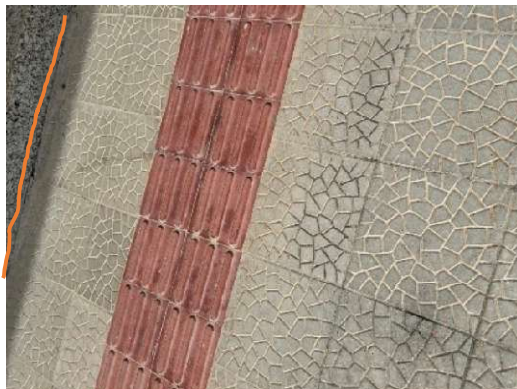
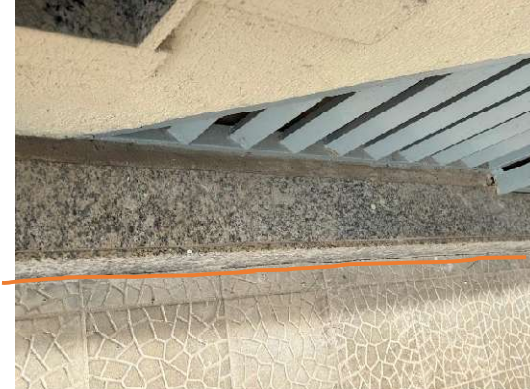
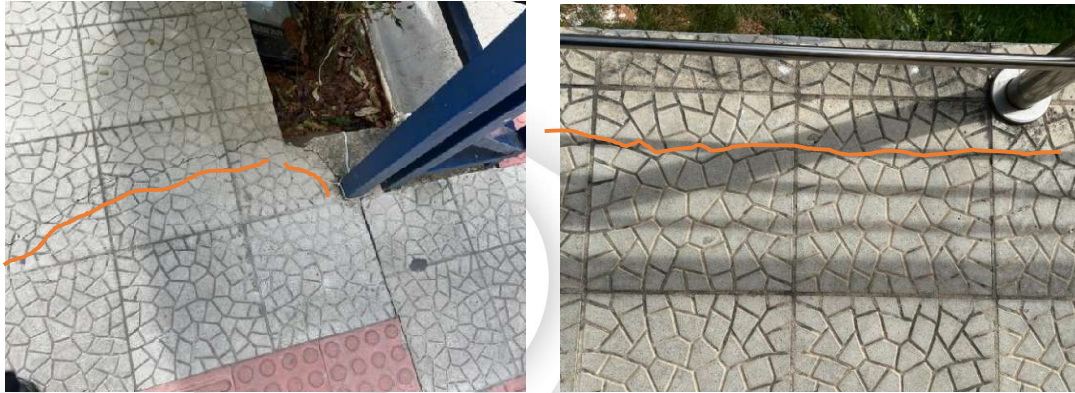
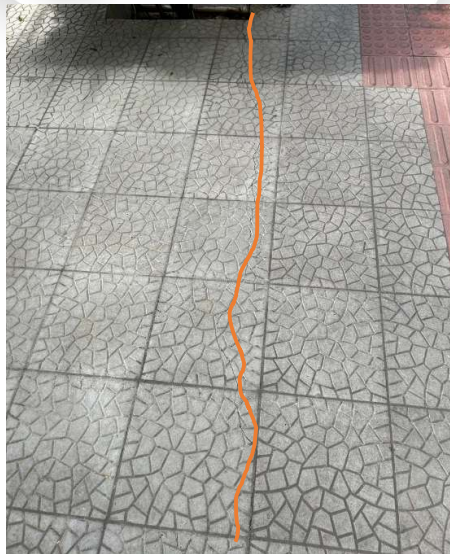
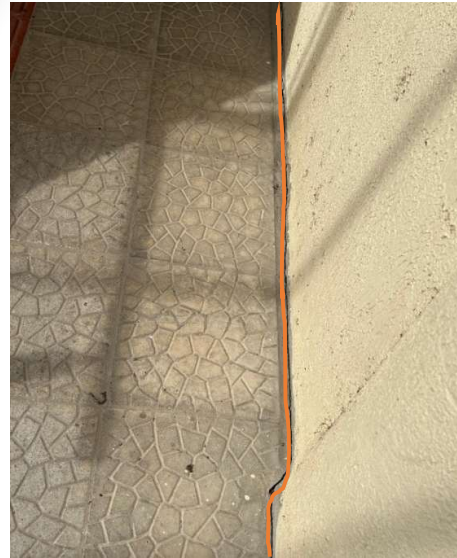
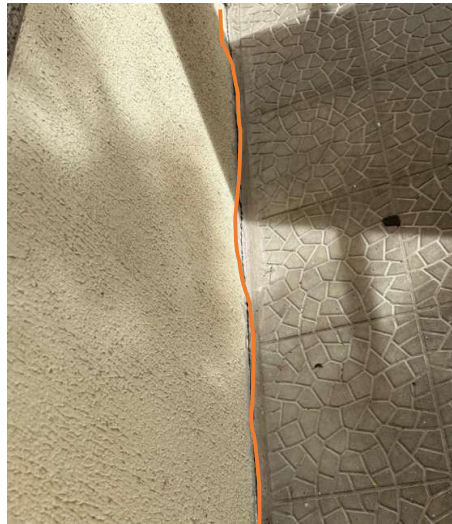
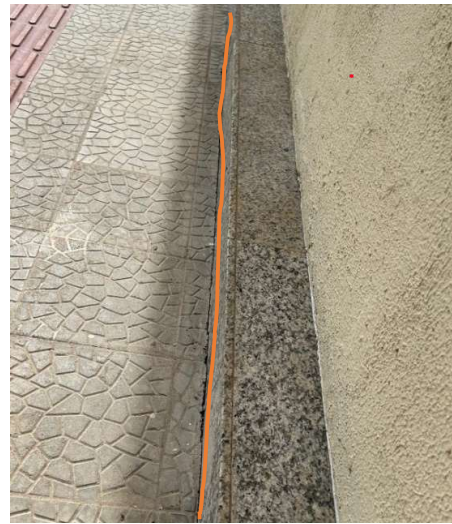
F01: Trincas no piso externo

F01: Trinca no piso externo; Anomalia – Endógena – Grau de risco: G1, U1 e T1;

F01: Vício de execução — aterro mal compactado; Deformação do muro de contenção; Infiltração de águas pluviais através dos rejuntas da cerâmica do piso, o que resultou no adensamento do aterro, geração de tensões adicionais e, conseqüentemente, ruptura do sistema de revestimento do piso.

F01: Por se tratar de um problema de pequena magnitude, não se recomenda a demolição e a recomposição total do piso existente; entretanto, é necessária a renovação do rejunte do revestimento.

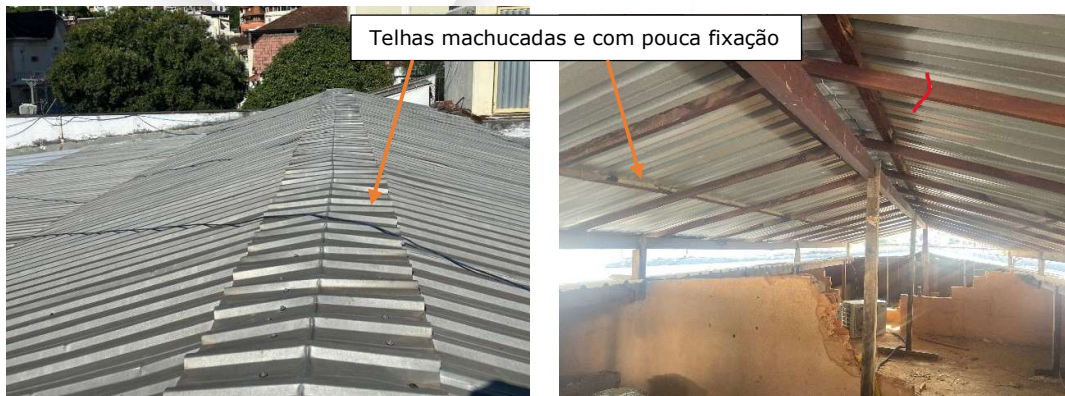
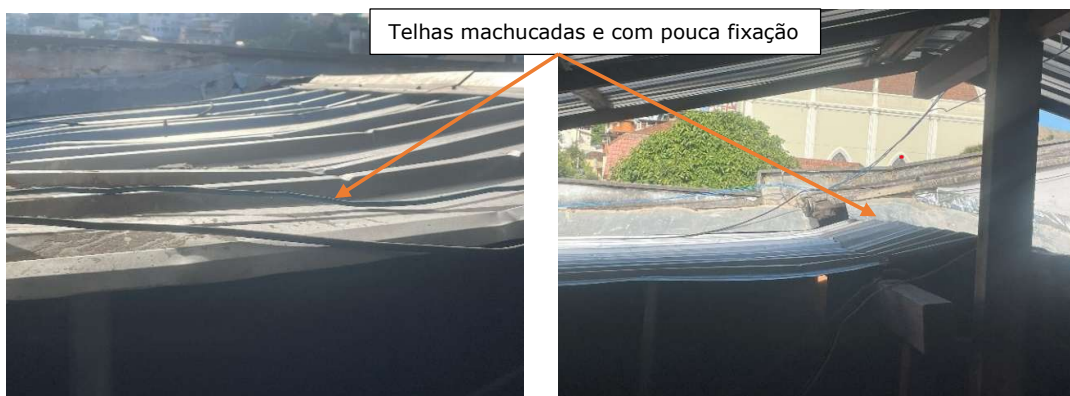
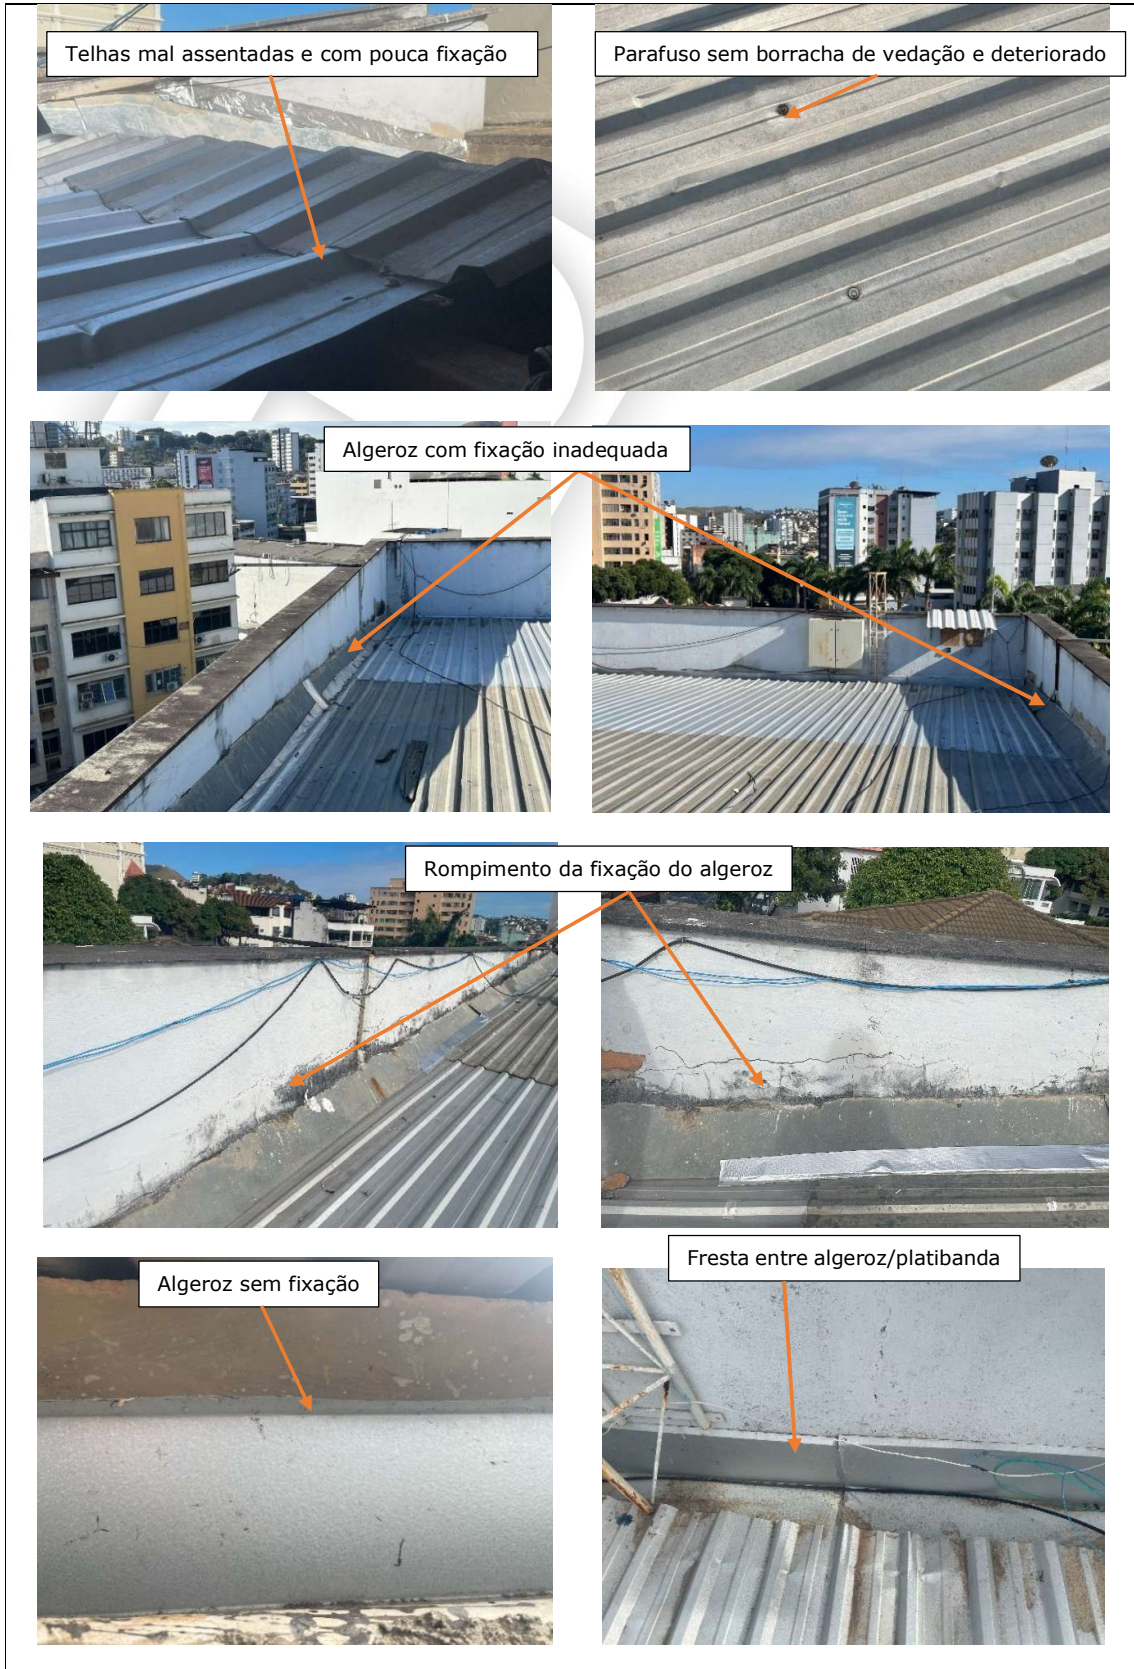
<p style="text-align: center;">Emenda de algeroz inadequada</p>   <p style="text-align: center;">Ralo sem proteção</p>  
<p>F02: Telhas danificadas e mal fixadas, com parafusos de fixação deteriorados e sem borracha de vedação; algeroz com fixação inadequada, apresentando frestas, rompimento e ausência de fixações; emendas das peças do algeroz sem vedação; e ralo desprovido de proteção contra entupimento.</p>
<p>Manifestações – Classificações</p> <p>F02: Telhas danificadas e mal fixadas, com parafusos de fixação deteriorados e sem borracha de vedação; algeroz com fixação inadequada, apresentando frestas, rompimento e ausência de fixações; emendas das peças do algeroz sem vedação; e ralo desprovido de proteção contra entupimento; Anomalia – Endógena e Exógena; Falhas - Planejamento – Grau de risco: G3, U3 e T4.</p>
<p>Diagnóstico</p> <p>F02: Ausência de projeto e de plano de manutenção, com possibilidade de infiltrações através das alvenarias e lajes, entupimento dos tubos de descida, arrancamento de telhas pela ação do vento, e risco de acidente pessoal.</p>

<p>Ações corretivas</p> <p>F02: Demolição/construção de nova cobertura com telhas metálicas.</p>

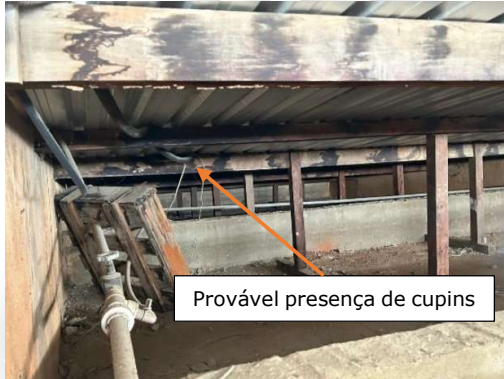
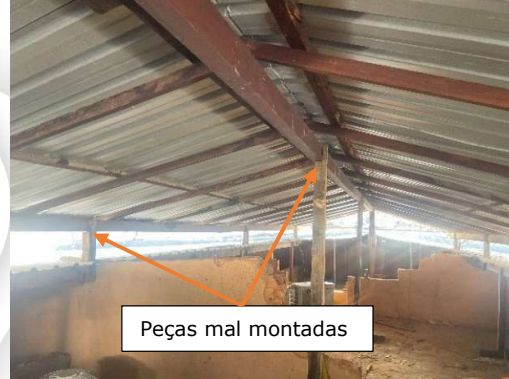
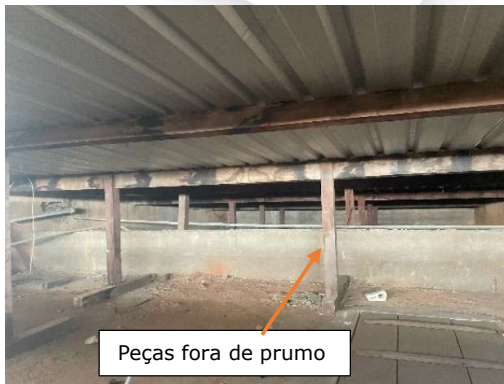
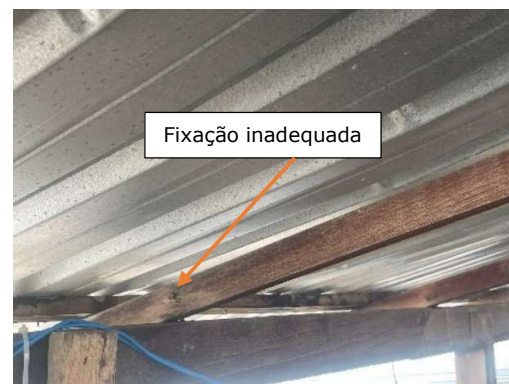
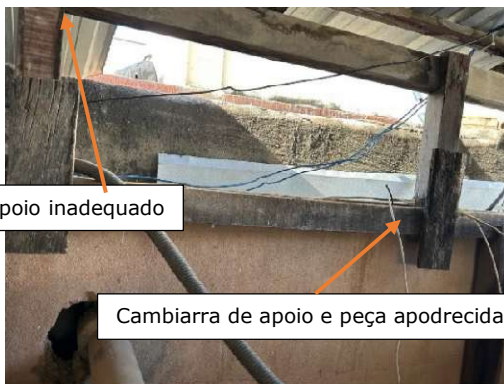
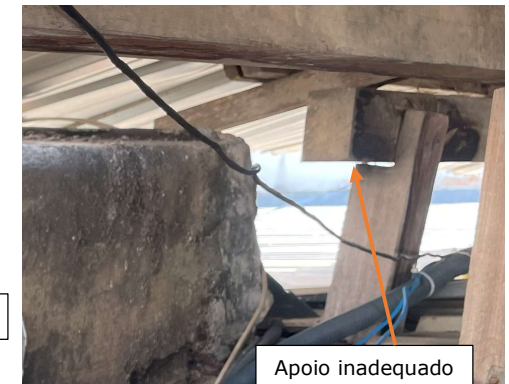
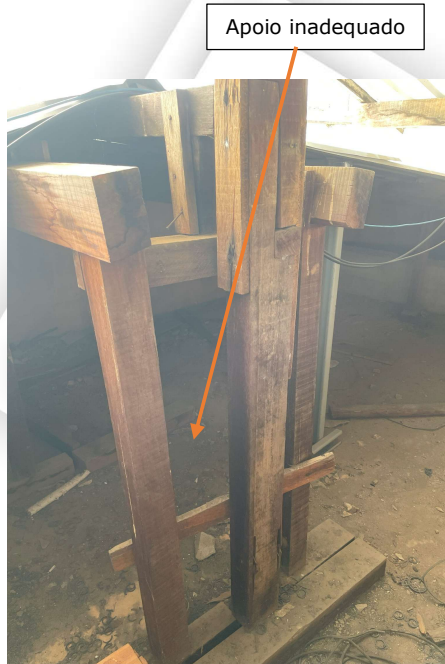
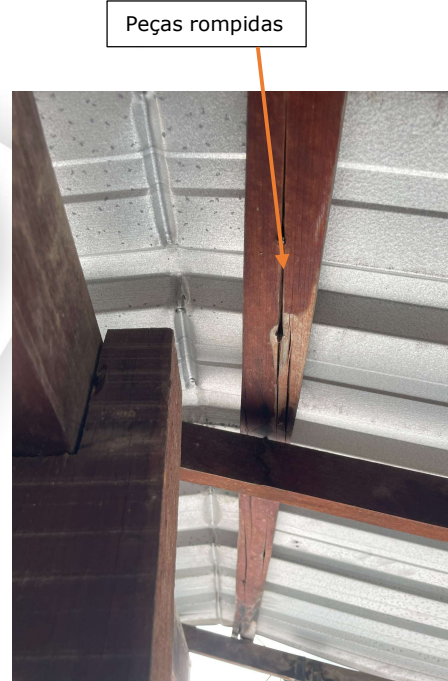
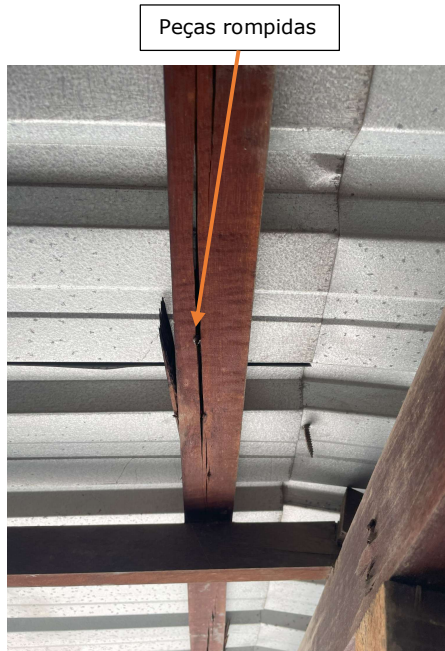
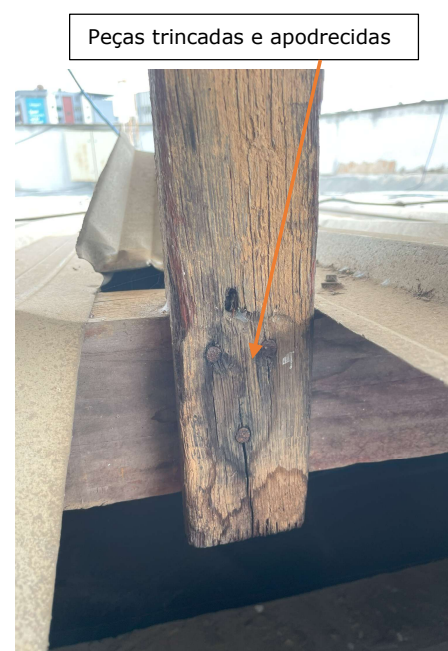
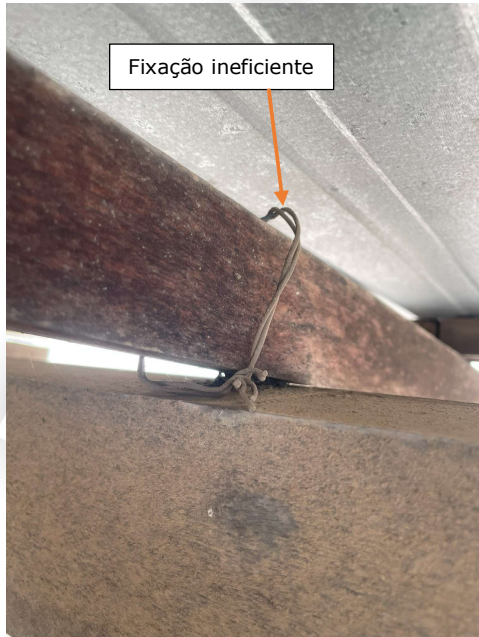
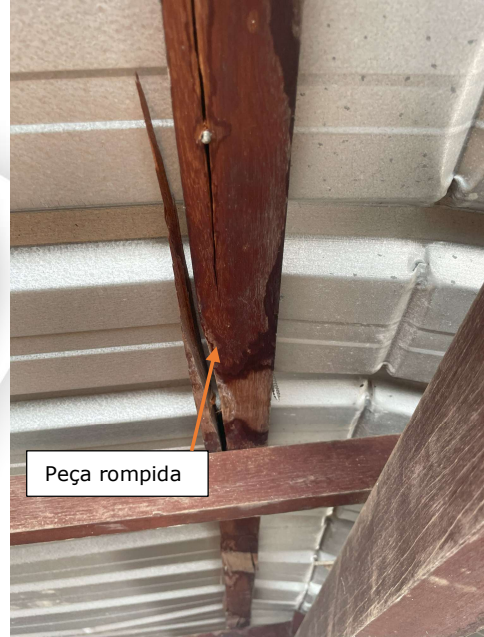
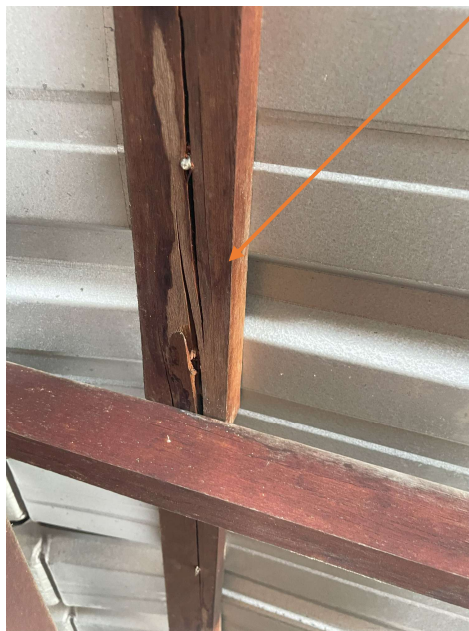
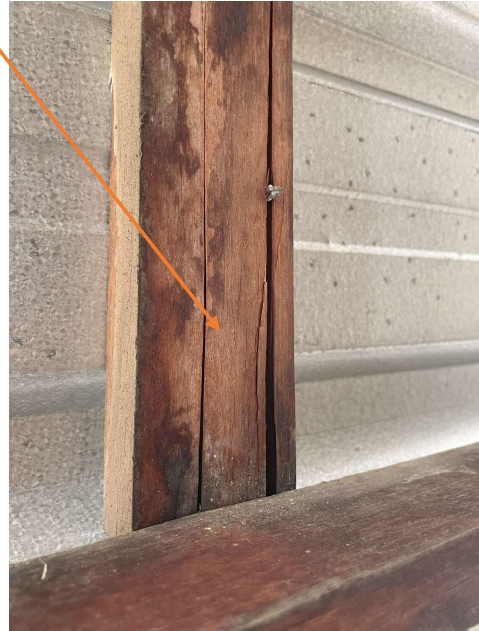
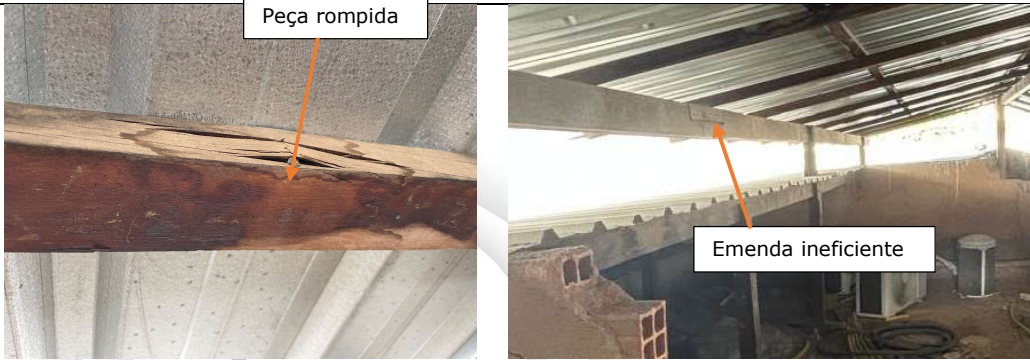
Peças rompidas

<p>F03: Provável presença de cupins; peças mal montadas; peças fora de prumo; fixação inadequada; apoio insuficiente; peças rompidas, trincadas ou apodrecidas; fixação e emendas ineficientes.</p>
<p>Manifestações – Classificações</p> <p>F03: Provável presença de cupins; peças mal montadas; peças fora de prumo; fixação inadequada; apoio insuficiente; peças rompidas, trincadas ou apodrecidas; fixação e emendas ineficientes; Anomalia – Endógena e Exógena – Grau de risco: G3, U3 e T4;</p>
<p>Diagnóstico</p> <p>F03: Ausência de projeto; vícios de execução e risco de colapso.</p>
<p>Ações corretivas</p> <p>F03: Demolição/construção de nova estrutura de sustentação do telhado.</p>

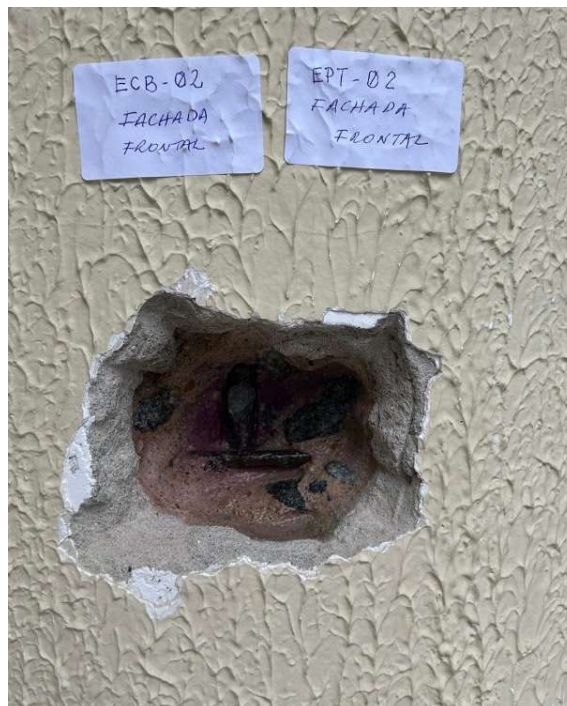
Ensaio ECB-02

Na Tabela 1, observa-se que a frente de carbonatação atingiu as armaduras nos ensaios ECB-02 e ECB-03. Conseqüentemente, nesses dois casos, o processo de corrosão já está instaurado. A coloração esbranquiçada indica pH entre 6,0 e 7,0 no concreto, valor inferior ao pH crítico de 9,0 para a despassivação, evidenciando baixa alcalinidade e, portanto, reduzida capacidade de proteção das armaduras contra a ação agressiva do CO₂ presente no ambiente. Considerando que o processo corrosivo se encontra em andamento, torna-se necessária a aplicação de proteção superficial, com o objetivo de inibir o avanço da penetração de CO₂.
