N.º DOCUMENTO:	LTP-SCT-CMCI-CT152025-R00					
USUÁRIO:	CÂMARA MUNICIPAL DE CACHOEIRO DE ITAPEMIRIM					
TÍTULO DO PROJETO:	AVALIAÇÃO ESTRUTURAL DE EDIFICAÇÃO					
TÍTULO DA OBRA:	ELABORAÇÃO DE LAUDO DE ANÁLISE TÉCNICA ESTRUTURAL E PROJETO DE					
LAUDO TÉCNICO						
ÍNDICE DE REVISÕES						
Rev.	DESCRIÇÃO E/OU FOLHAS ATINGIDAS					
0	Emissão preliminar					
	EMIÇÃO	REV.1	REV.2	REV.3	REV.4	REV.5
DATA:	11/08/2025					
EXECUÇÃO:	MARCILIO BRITO					
VERIFICAÇÃO:	MARCILIO BRITO					
APROVAÇÃO:	MARCILIO BRITO

PROJECON - PROJETOS E CONSTRUÇÕES LTDA. apresenta este documento técnico referente à elaboração de laudo de avaliação do desempenho estrutural da edificação, análise sobre a possibilidade de aumento de carga com a inclusão de usina fotovoltaica e construção de um 4º pavimento do prédio Comendador Juarez Tavares Matta, no qual funciona a Câmara Municipal de Cachoeiro de Itapemirim/ES, situado na Praça Jerônimo Monteiro, 70, Centro, CEP: 29.302-170.

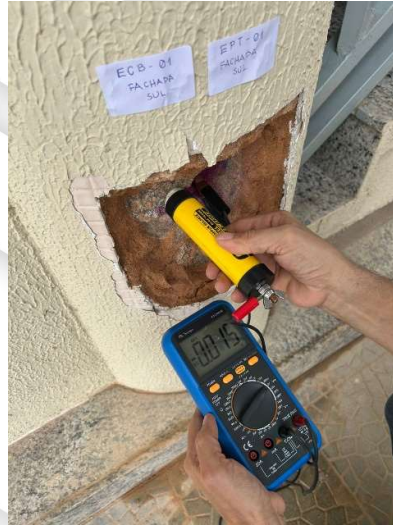
Figura 4: Ensaio EPT-01

Conforme os resultados obtidos e apresentados nas tabelas de medidas dos ensaios realizados nas peças de pilares, indicaram probabilidade inferior a 5% de ocorrência de corrosão, que a camada de revestimento apresenta alta alcalinidade, que assegura a passivação da armadura, atestando ausência do processo de corrosão e durabilidade das peças de concreto armado.
